日本小児科学会こどもの生活環境改善委員会

## Injury Alert (傷害注意速報)

## No. 27 遊具による溢頸

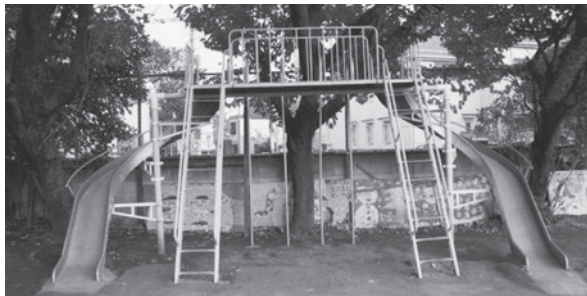
| | 発生時の詳しい様子と経緯 | 写真1にある遊具の上部鉄板の上（写真2）から柵の間をくぐり抜け、本来登るために設置されていた遊具後方の棒（写真3）を伝って地面に降りる遊びが常態化していた。中には、柵の上を乗り越え、のぼり棒から降りる園児もいたとの報告がある。受傷当日もいつものように、この棒を伝って地面に降りる患児の姿が目撃されている。発生時刻頃、保育士がふと遊具に眼をやったところ、のぼり棒上部の一部水平となった部分（写真4）に前頸部を支点としてぶら下がっている患児を発見した。すぐに大声で助けを呼んで患児を降ろしたが、降ろした時点では意識はなかった。呼吸は保たれており、まもなく意識は回復した。すぐに救急要請したものの近隣に収容可能な施設がなく、受傷後1時間以上が経過してから当院へ搬送となった。<br>なお遊具の上部天板は地面から約2.2メートルの高さ、上部鉄板にある柵の高さは70センチメートル、柵の間隔は約17センチメートル、またのぼり棒上部の水平部分は約12.5センチメートルであった。現場にいた保育士の話では、柵の間をすり抜けた際に誤って転落し、前頸部がのぼり棒上部の水平部分に引っかかったのではないかとのことであった。 |

写真1 遊具の全体像

5. この遊具は40年以上前に設置されたものであり、現在の遊具の安全基準からはあり得ない構造である。すでに製作会社はなく、管理も行われていない。遊具に関しては、オリジナルな構造であっても安全基準を満たす必要がある。新しい遊具を購入する場合は安全基準に合致していることを確認し、古い遊具の場合には、安全点検を専門家に依頼する必要がある。

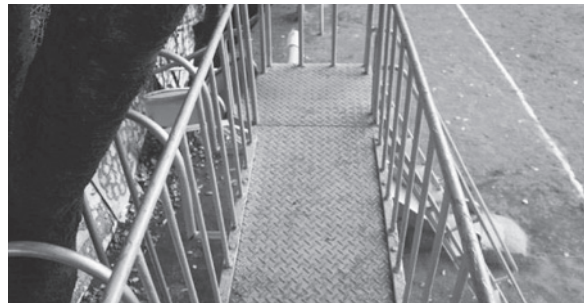
写真2 遊具上部の鉄板と両面の柵。写真左にのぼり棒が一部見える。

1. 形状が「ファイヤーポール」や「スライディングポール」[参考文献1]として知られる、降りて遊ぶための遊具と酷似している。そのような製品が遊具として販売されており、子どもたちが降りて遊ぶのは十分に想定範囲と考えられる。
2. ポールから降りるためには、柵が邪魔であり、それをよけて降りるか、柵の間を通過して降りる必要がある。設計そのものが事故を誘発していた可能性がある。柵と、ファイヤーポールに酷似したのぼり棒との危険な組み合わせをやめる必要がある。具体的には、ポールを取り外すか、降りるための遊具として使えるように、柵を開口し、手すりをつけるなどの改善が必要と考えられる。
3. 日本公園施設業協会の安全規準[参考文献2]では、柵の幅は10cm以下となっており、17cmでは広すぎる。CPSC（米国消費者製品安全委員会）の遊具の安全ハンドブック[参考文献3]でも取り上げられているエントラップメント（わな）の条件（8.8cm以上で22.8cm以下の隙間（3.5インチ～9インチ））を満たす構造となっており、明らかな物的ハザード（遊具の設計の不備）である。ポール付近以外の柵に関しても、柵の間隔を10cm以下に狭くする、あるいは板等を設置して柵の間から抜け出せないようにする必要がある。[参考文献3, Figure4参照]
4. 滑り台の曲がった部分に取り付けられている落下防止の柵も危険なエントラップメントに相当する隙間であり、23cm以上（[2]の規準による）にするなどの改善が必要である。階段部分の手すりも同様である。

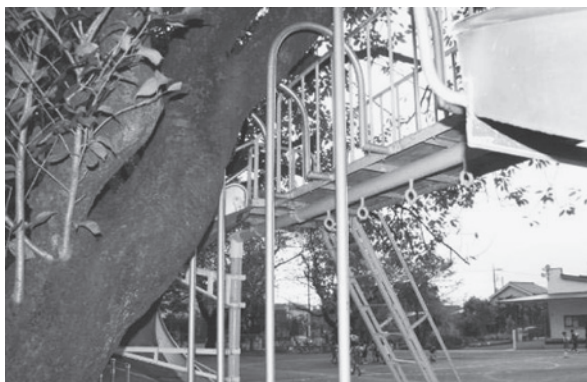
写真3 遊具を後方からみた写真

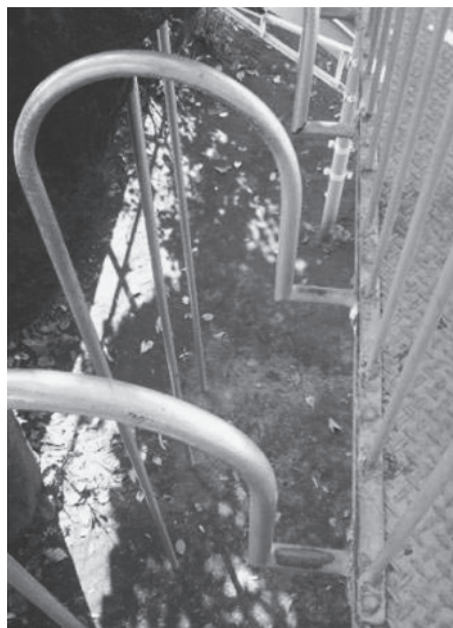
写真4 患児の前頸部が引っかかったのぼり棒上部の水平部分

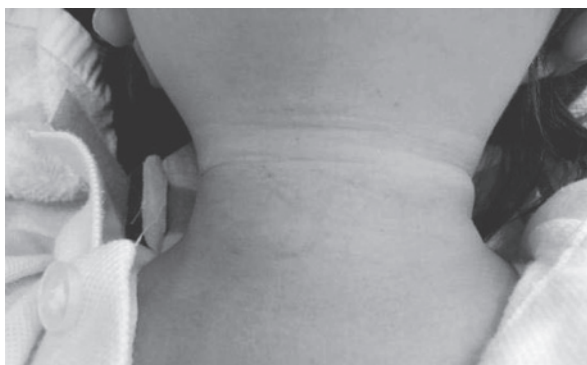
| 治療経過と予後 | 搬入時、気道、呼吸、循環は保たれており、意識レベルも問題なかった。神経学的にも明らかな異常は認められなかったが、前頸部に出血斑が認められた（写真5）。意識レベルの低下が、今回の傷害の原因なのか、あるいは結果であったのかを判別しかねたため、頭部CTや心電図などの検査を施行した。いずれも明らかな異常は認められなかった。受傷当日は経過観察を目的にハイケアユニットに入室した。翌日には状態が安定していたため帰宅となった。受傷後5日後に再診したが、明らかな問題は認められなかった。 | |

写真5 頸部前面の出血斑
