Injury Alert (傷害速報)類似事例

チャイルドロック機能付ウォーターサーバーによる左前腕熱傷

(No. 75 チャイルドロック機能付ウォーターサーバーによる左前腕熱傷の類似事例1)

(No.75 チャイルドロック機能付ウォーターサーバーによる熱傷の類似事例 2)

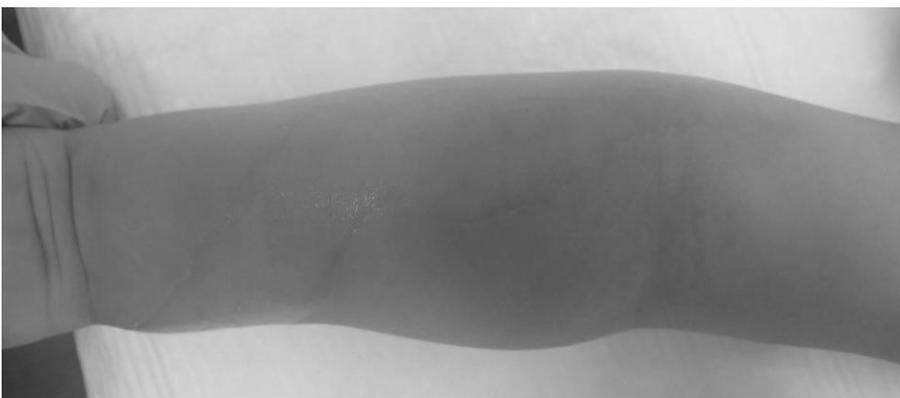
図1. 受傷同日の創部。左前腕に4%のⅡ度熱傷を認めた。

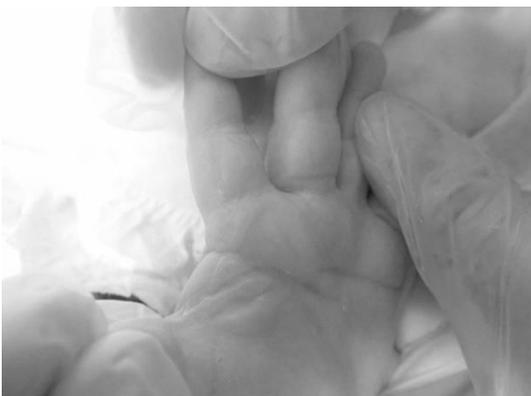
図1. 受診時の創部写真。左示指・手掌に発赤と水疱形成を認めた。

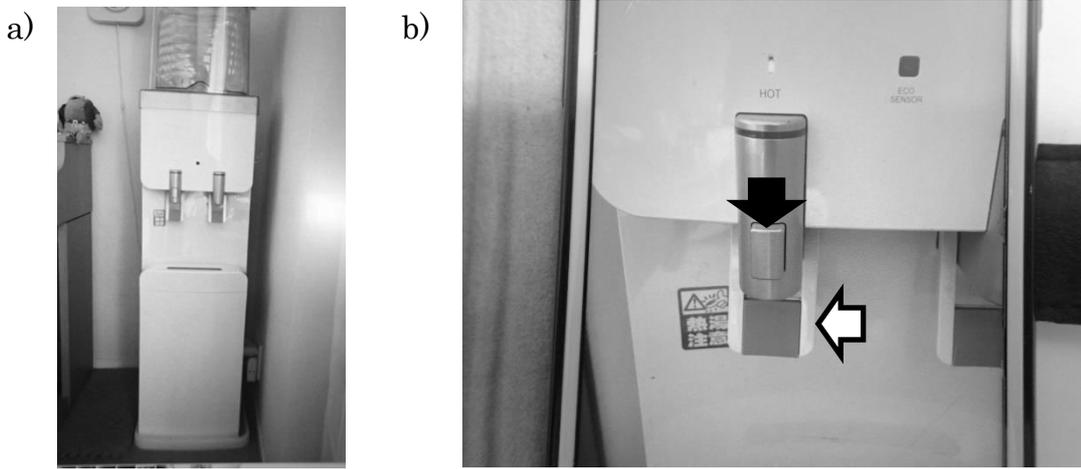
図2. 今回の原因となったウォーターサーバー

- a) 全体像
- b) 温水蛇口（黒矢印で示すチャイルドロックを解除するボタンを押した状態で、白抜き矢印で示すコックレバーを押すことで出水する）

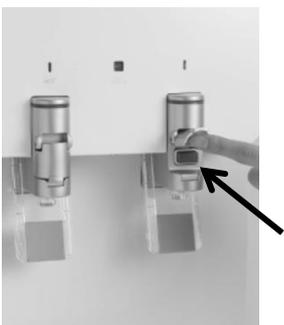
図3. 新モデルではチャイルドロックシステムを解除するボタン（黒色）は、カバーを開けないと押すことができない（企業提供のホームページより許可を得て転載）。

1. 今回の事例で対象となっているウォーターサーバーは、2011年より市場に導入されており、2018年12月に終売となっている。2020年1月末の時点で約14万台が継続使用されている。
2. 現行モデルのチャイルドロックシステムは、旧モデルと同様にチャイルドロックを解除するボタンを押しながらコックレバーを押すことで出水する構造になっているが、ボタンにカバーが付いているため、チャイルドロックシステムを解除することがより困難となっている（図3）。
3. なお旧モデルにおいてもチャイルドロックを解除するボタンをカバーするダブルロックカバーが標準アクセサリーとして添付されている（図4）。ただし、今回の事例で提供された写真だけでは、その装着の有無等は確認できない。
4. また、ウォーターサーバーを提供する企業では、今回のような事案が発生した場合、家族からの連絡を受け、その連絡の内容や利用状況等に応じて、個別に部品交換や無償で新モデルのウォーターサーバーに交換するなどの対応を行っている。
