No.5 計測器による大腿部圧迫

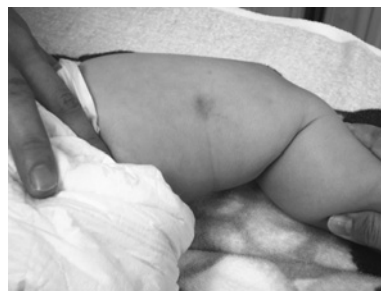
事例	年齢：0歳 8か月 性：男	
傷害の種類	大腿部圧迫	
原因対象物	身長・体重計測器	
臨床診断名	打撲，皮下出血	
発生状況	発生場所	院内で，体重測定などをする広い部屋
	周囲の人・状況	体重測定器の側に母親と測定者（スタッフ），同室していた他の親子が3組程度いた
	発生時刻	10月24日 午後0時10分頃
	発生時の詳しい様子と経緯	測定者が患児を仰臥位にして（向かって右側を患児の頭にした状態）体重測定を終えたとき，患児が測定板上で右側に寝返りをうった。その時，コントロールボックス（体重，身長デジタル表示の部分）と測定板の間に5.5cmの隙間があり，そこに左大腿部が挟まった。コントロールボックスと測定板のあらゆるネジを外したがその隙間は広がらず，そのうち患児に発汗が認められ，それが潤滑油となり自然に抜けた。全経過として約10分かかった。 患児は啼泣して暴れ，母子ともにパニック状態になった。同室に居た他の親子にも多大な影響を与えた。
治療経過と予後	事故発生の翌日に，挟まれた左大腿部に1.5cm×1.5cmの紫斑を認めた。経過観察としたところ，2日後に紫斑はほとんど消失した。その他の異常は認めなかった。

1. 日常的に使用する測定器具による傷害であり，同じ状況はどこでも起こりうる。
2. 隙間があれば，子どもの身体の一部が挟まれる状況はつねに発生しうる。
3. 手や足の指，あるいは首が挟まれる状況はよく知られているが，このような肢位で大腿部が挟まれる場合がある。
4. 大腿部にいくつか定点をおき，月齢別，年齢別の大腿径の測定データを揃えておく必要がある。
5. 乳幼児に使用する器具については，あらゆる隙間について「挟み込み」の可能性を検討し，簡便な解除法についても検討しておく必要がある。
