No.5 計測器による大腿部圧迫

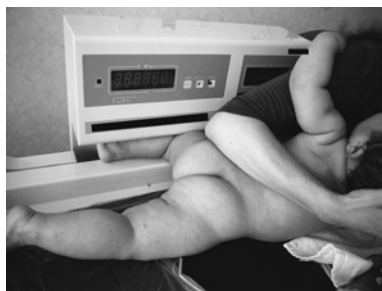
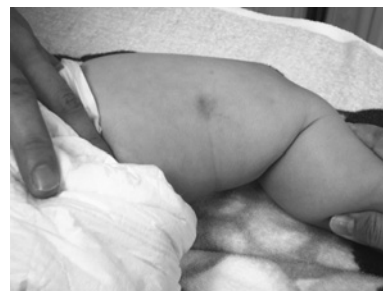
事例	年齢：0歳 8か月 性：男	
傷害の種類	大腿部圧迫	
原因対象物	身長・体重計測器	
臨床診断名	打撲，皮下出血	
発生状況	発生場所	医院内で，体重測定などをする広い部屋
	周囲の人・状況	体重測定器の側に母親と測定者（スタッフ），同室していた他の親子が3組程度いた
	発生時刻	10月24日 午後0時10分頃
	発生時の詳しい様子と経緯	測定者が患児を仰臥位にして（向かって右側を患児の頭にした状態）体重測定を終えたとき，患児が測定板上で右側に寝返りをうった。その時，コントロールボックス（体重，身長デジタル表示の部分）と測定板の間に5.5cmの隙間があり，そこに左大腿部が挟まった。コントロールボックスと測定板のあらゆるネジを外したがその隙間は広がらず，そのうち患児に発汗が認められ，それが潤滑油となり自然に抜けた。全経過として約10分かかった。 患児は啼泣して暴れ，母子ともにパニック状態になった。同室に居た他の親子にも多大な影響を与えた。
治療経過と予後	事故発生の翌日に，挟まれた左大腿部に1.5cm×1.5cmの紫斑を認めた。経過観察としたところ，2日後に紫斑はほとんど消失した。その他の異常は認めなかった。

1. 日常的に使用する測定器具による傷害であり，同じ状況はどこでも起こりうる。
2. 隙間があれば，子どもの身体の一部が挟まれる状況はつねに発生しうる。
3. 手や足の指，あるいは首が挟まれる状況はよく知られているが，このような肢位で大腿部が挟まれる場合がある。
4. 大腿部にいくつか定点をおき，月齢別，年齢別の大腿径の測定データを揃えておく必要がある。
5. 乳幼児に使用する器具については，あらゆる隙間について「挟み込み」の可能性を検討し，簡便な解除法についても検討しておく必要がある。
