Injury Alert (傷害速報)類似事例

蛇口による口腔底挫傷 (No.30 蛇口による乳臼歯脱臼の類似事例 2)

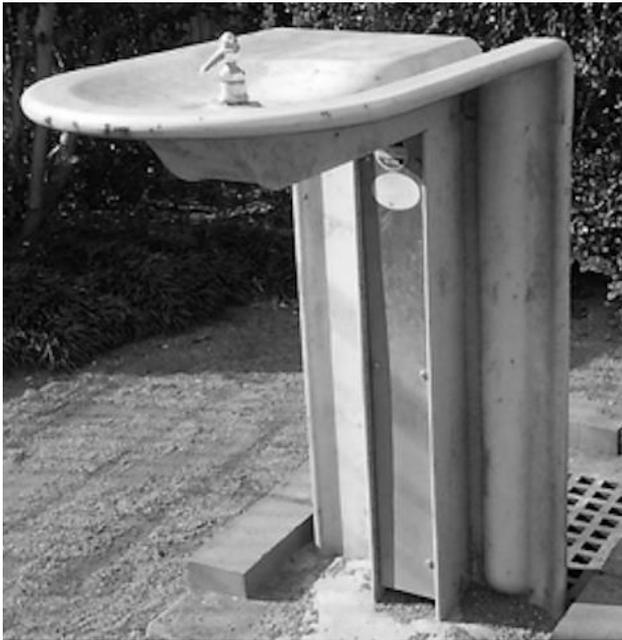
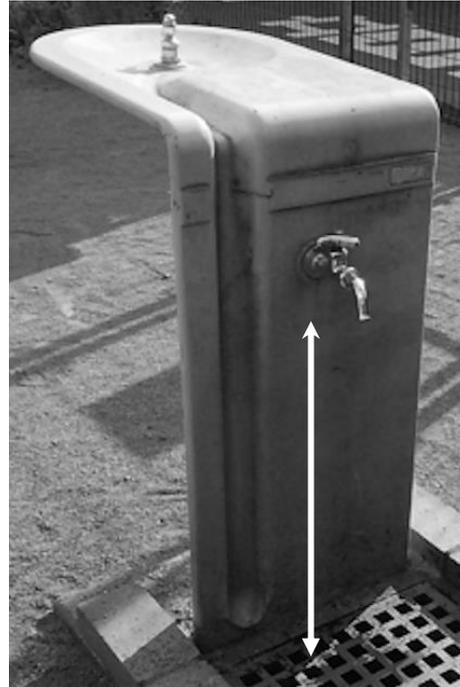
図1. 原因となった水飲み場を、異なる2方向から撮影した写真
受傷原因となったのは、右写真の下向き蛇口
排水板から蛇口下端までの高さ（矢印部）は56cmであった

事例	年齢：1歳8か月 性別：男児 体重：11.8kg 身長：84cm
傷害の種類	口腔内外傷
原因対象物	水道の蛇口（口径 1.6cm）
臨床診断名	口腔底粘膜挫傷・血腫
医療費	7,880円
発生状況	発生場所 市立公園の敷地内に設置してある水飲み場 原因となったのは、水飲み場の側面に下向きに設置されている水道蛇口で、足元の排水板から蛇口下端までの高さは56cmであった（図1）
	周囲の人・状況 母と兄（6歳）は付近で遊んでいた
	発生年月・時刻 2020年3月X日（水） 午後4時30分
	発生時の詳しい様子 と経緯 発生直前、本児は公園内の水飲み場にしゃがみ込み、水道蛇口を下から見上げるように啣えていた。普段から本児がこのように蛇口に直接口をつけて水を飲むことがあったため、この時母は本児が水を飲もうとしているのだろうと思ったが、兄の遊び相手をしていたため本児に付き添ってはいなかった。 本児の泣き声が聞こえたため母が見ると、本児が蛇口を啣えたまま啼泣していた。本児の口を蛇口から離れたところ、口腔底から出血していた。同日は止血が得られていたため、鎮痛剤を服用させ自宅で様子を見たが、夕食は摂取不可能であった。翌日になり、口腔底の腫脹が増悪した。近医歯科を受診したが対応困難と判断されたため、同日医療機関を受診した。
療経過と予後	医療機関受診時（X+1日）、バイタルサインに異常はなかった。口腔底に粘膜挫傷と血腫を認めたが、創部は止血されており、他に歯牙損傷や上気道狭窄を示唆する症状はなかった。咬傷に準じてCVA/AMPCの内服を開始した。同日から経口摂取は可能になった。X+2日の指示再診時に、同部位の腫脹は改善傾向であることを確認した。X+5日の指示再診時に腫脹の消退が確認され、終診となった。
