## No.6 自転車のハンドルによる肝損傷

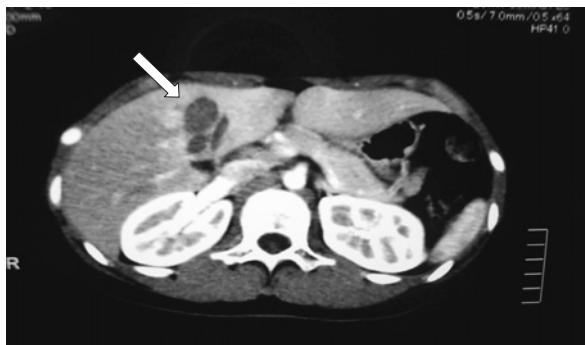
図1 入院時画像所見

肝S4に出血を認め中心性破裂型(Ib)と診断。造影剤の漏出なし。
