## Injury Alert (傷害速報)類似事例

アルカリボタン電池の誤飲によるびらん性胃炎 (No. 13 リチウム電池の誤飲による食道粘膜損傷の類似事例 6)

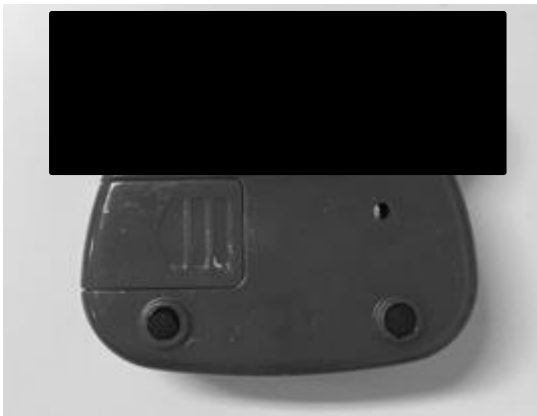
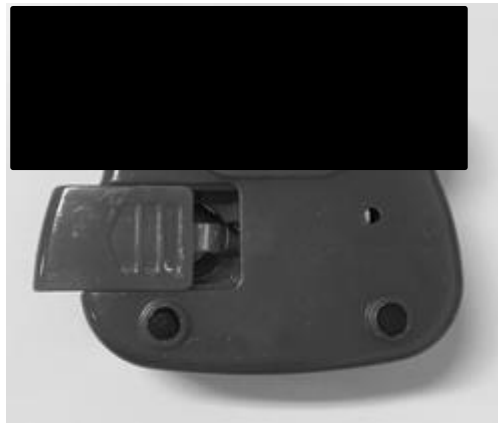
【図 1】 ボタン電池が入っていたキッチンタイマー

(a)裏面、ボタン電池が収納されている部分の蓋はスライド式になっている、  
(b) 蓋は軽く引くだけで容易に開いた

<p>医療機関受診時 以降の治療経過 転帰</p>	<p>X+1日 12時 30分医療機関 Bを受診した。その際の胸部 X線写真で (図 3) は、ボタン電池は十二指腸付近まで進んでいた。受診後 2時間で全身麻酔下に上部消化管内視鏡を施行したところ、胃体中部大弯に発赤あり、胃体下部から前庭部大弯にかけて線状のびらんと発赤、ヘマチン (血液が胃酸によって変化した小茶色点) 付着を認めた (図 4)。胃内に異物は認められず、ボタン電池は小腸内に進んでいると判断され経過観察の方針となった。X+2日朝に便中にボタン電池の排泄を確認、経口摂取開始後も問題のないことを確認し、同日退院となった。</p> <p>後日、持参してもらったキッチンタイマーは、ボタン電池が収納されている部分の蓋はスライド式で、乳幼児でも容易に開閉できることが予測された。</p>
-----------------------------------	--
