## Injury Alert (傷害速報) 類似事例

電動毛玉取り器の金属製網刃の誤飲による咽頭異物

キャップシールの誤飲による咽頭異物

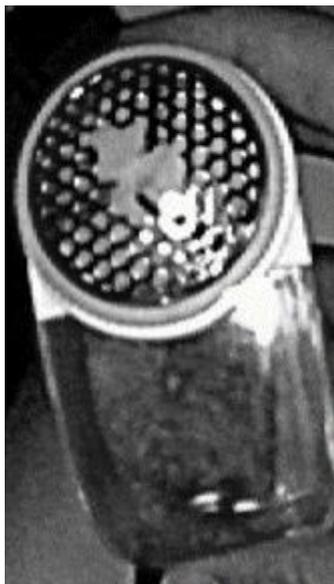
図 1 電動毛玉取り器の欠損した網刃部分

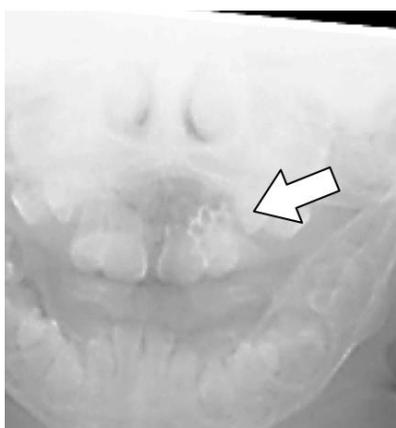
図 2 X 線写真 (医療機関 B 受診時)

咽頭正面像で、網目状の X 線不透過性異物を認めた (白矢印)

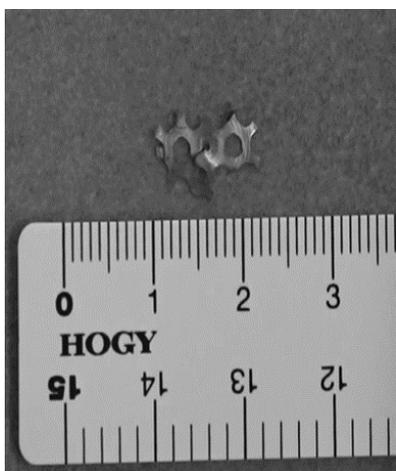
図 3 摘出された異物

摘出操作により 2 つに割れたが、X 線写真 (図 2) 上の異物と形状が一致することが確認できた

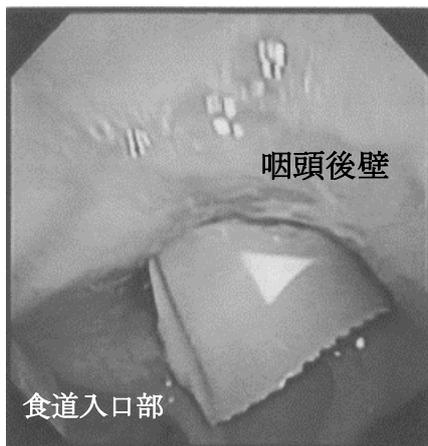
図 1 実際の内視鏡画像  
青色のキャップシールが、咽頭後壁に沿って食道入口部に留まっている

午後 7 時に医療機関 B を受診した。CT 写真上、明らかな X 線不透過性異物は認められなかった。しかし、最近本児がティッシュやティッシュの箱をかじって食べてしまうことがあったという母の話から、X 線透過性異物を誤飲した可能性を考慮し、耳鼻科医に診察を依頼した。咽頭ファイバースコープにて、キャップシールが咽頭後壁に沿って食道入口部に留まっている状態が確認された。直達鏡下に鉗除し、呼吸状態に問題がないことを確認後、同日帰宅した。外来での経過確認は行っていないが、X+4 日に電話で本児が特に症状なく元気に過ごしていることを確認した。

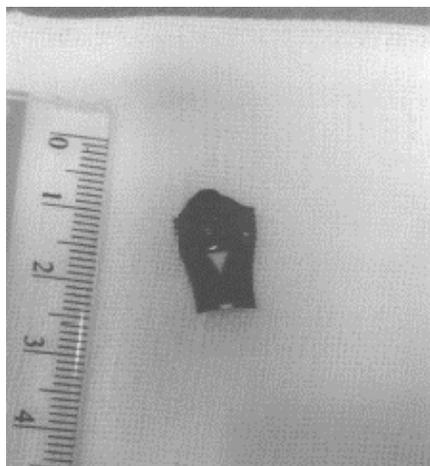
尚、摘出されたキャップシール (図 2) は、母が市販の洗眼液ボトルを開封した際に剥がして洗面所のゴミ箱に捨てたはずのものであることが判明した。どこでどのように本児がこれを手 (口) にすることになったのかは不明である。洗面所は居間の隣にあり、ゴミ箱は高さ 30cm ほどで蓋のないタイプであった。発生当時、本児はずり這いが可能であったが、普段からベビーゲート等で児の行動範囲を制限するような対策はしていなかった。

図 2 摘出されたキャップシール
