日本小児科学会こどもの生活環境改善委員会

## Injury Alert (傷害注意速報)

## No. 27 遊具による溢頸

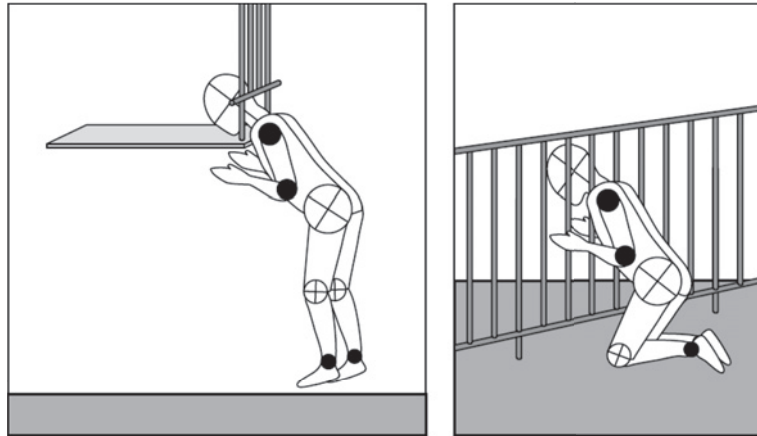
Figure 4. Examples of entrapment below a barrier and between the vertical bars of a barrier.

1. 形状が「ファイヤーポール」や「スライディングポール」[参考文献1]として知られる、降りて遊ぶための遊具と酷似している。そのような製品が遊具として販売されており、子どもたちが降りて遊ぶのは十分に想定範囲と考えられる。
2. ポールから降りるためには、柵が邪魔であり、それをよけて降りるか、柵の間を通過して降りる必要がある。設計そのものが事故を誘発していた可能性がある。柵と、ファイヤーポールに酷似したのぼり棒との危険な組み合わせをやめる必要がある。具体的には、ポールを取り外すか、降りるための遊具として使えるように、柵を開口し、手すりをつけるなどの改善が必要と考えられる。
3. 日本公園施設業協会の安全規準[参考文献2]では、柵の幅は10cm以下となっており、17cmでは広すぎる。CPSC（米国消費者製品安全委員会）の遊具の安全ハンドブック[参考文献3]でも取り上げられているエントラップメント（わな）の条件（8.8cm以上で22.8cm以下の隙間（3.5インチ～9インチ））を満たす構造となっており、明らかな物的ハザード（遊具の設計の不備）である。ポール付近以外の柵に関しても、柵の間隔を10cm以下に狭くする、あるいは板等を設置して柵の間から抜け出せないようにする必要がある。[参考文献3, Figure4参照]
4. 滑り台の曲がった部分に取り付けられている落下防止の柵も危険なエントラップメントに相当する隙間であり、23cm以上（[2]の規準による）にするなどの改善が必要である。階段部分の手すりも同様である。
