## Injury Alert (傷害速報)類似事例

## No.23 イヤホンのパーツによる食道異物の類似事例 3 (画鋸)

## No.23 イヤホンのパーツによる食道異物の類似事例 4 (キーホルダーの留め金)

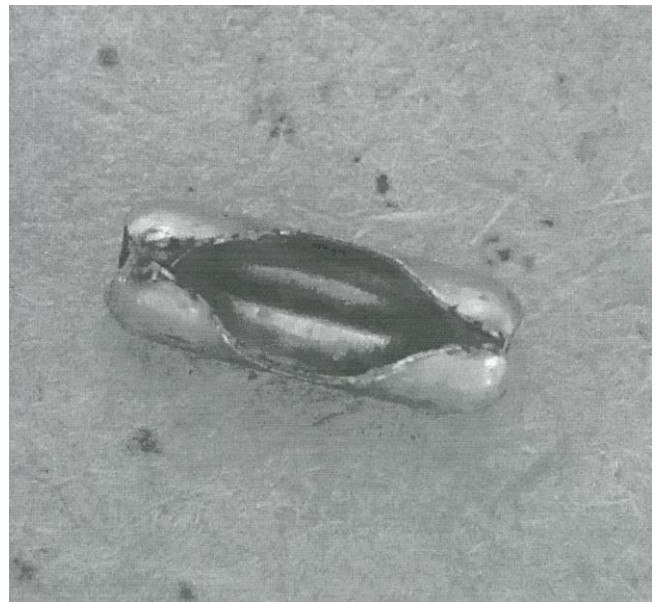
写真 4

事例	年齢：1歳1か月 性別：女 体重：8.8kg 身長：71.9cm	
傷害の種類	誤飲	
原因対象物	キーホルダーの留め金 (5mm×15mm) (写真4)	
臨床診断名	食道異物	
発生状況	発生場所	自宅
	周囲の人・状況	不明
	発生年月日・時刻	2014年9月18日ごろ
	発生時の詳しい様子 と経緯	9月15日、夜間より咳嗽、微熱があり、9月16日の朝、前医を受診した。吸入、吸引、内服薬の処方を受けた。9月17日の夜間は咳嗽で眠れなかった。 9月18日、午前9時に前医を再受診し、RSウイルス抗原迅速検査が陽性であった。発熱、咳嗽が持続していたため、胸部X線写真を撮ったところ、右肺の陰影および、正中に円柱状の陰影を認めた。午前11時すぎに、再度胸部X線写真を撮った。正中の陰影はそのまま留まっており、食道異物が疑われたため紹介となった。
治療経過と予後	入院時の胸部X線写真(写真1, 2)では、正中に約1cmの棒状の陰影(写真1, 2の矢印)があり、食道異物と診断した。麻酔の上、内視鏡的に鉗子で把持して摘出した。キーホルダーの留め金(5mm×15mm)が食道粘膜にはまりこみ、食い込んでいた(写真3)。食道粘膜は、一部にびらんを認めたが、穿孔はなかった。術後に抗菌薬の静注を行った。後遺症はなく、9月22日に退院した。 兄弟が多く、自宅には色々なものが落ちており、何がなくなったか家族は把握できていなかった。
