Injury Alert (傷害速報) 類似事例

No.54 心電図用ディスプレイ電極の誤飲 類似事例

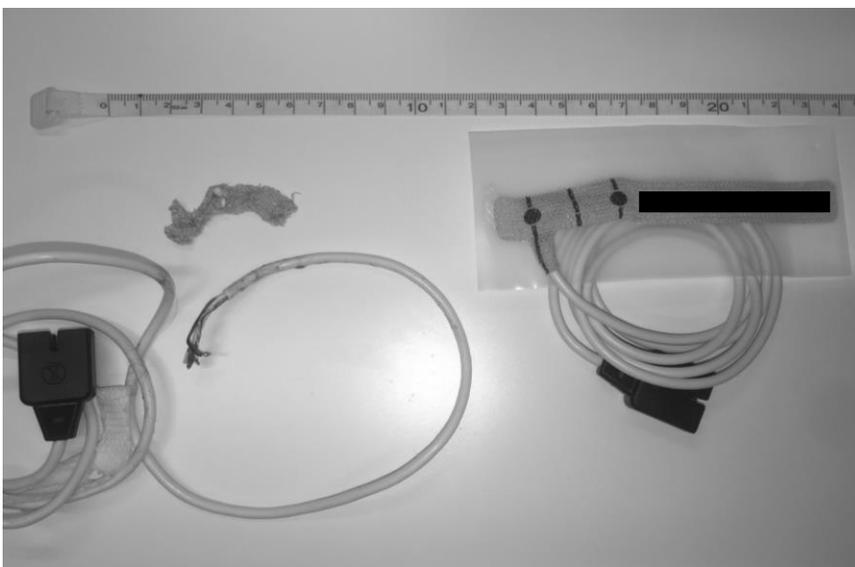
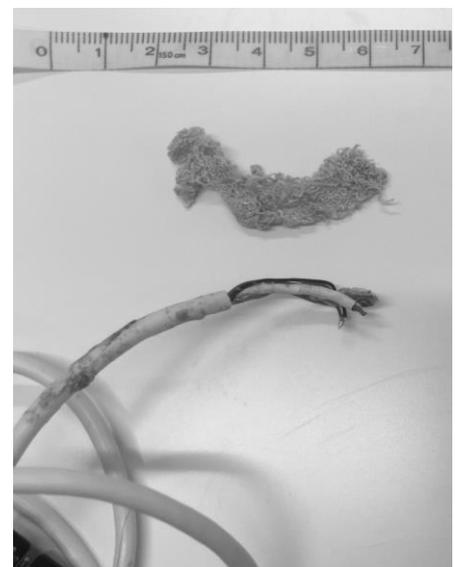
事例	年齢：2歳9か月 性別：女児 体重：8.9kg 身長：74.1cm	
傷害の種類	誤飲	
原因対象物	パルスオキシメータのプロープ	
臨床診断名	異物誤飲	
発生状況	発生場所	院内の入院病棟(4人床の大部屋)、床頭台にパルスオキシメータの本体を置き、足にプロープを装着していた。
	周囲の人・状況	大部屋に保護者の付き添いはなく一人で入院しており、室内に他に誰もいなかった。
	発生年月日・時刻	2017年1月9日 午後8時15分
	発生時の詳しい様子と経緯	trisomy-21が基礎疾患にある児。動脈管閉鎖目的のカテーテル治療前の感染コントロール目的で入院していた。看護師が他児対応中に啼泣していたが、本人を確認しに戻ったときには機嫌は改善しベッド上で遊んでいた。その時点でパルスオキシメータのプロープがなくなり、導線のみとなっている状態であることに気づいた。
治療経過と予後	すぐに医師が診察したところ、歯(右下D)に3mm程の金属片が付着しており摘出した。腹部レントゲン検査を行ったところ胃内に5.6mmの金属片を確認し、その後は、パルスオキシメータ装着は夜間のみにした。自然排泄を期待し経過観察したが、事故発生3日後まで排便を認めず、浣腸処置を行ったが排泄物の中に金属片は認めなかった。4日後に転院し7日後にカテーテル治療を行ったが、その際の腹部レントゲン検査では金属片は消失していた。経過中バイタルサインに異常なく、呼吸症状、消化器症状は認めなかった。
