## Injury Alert (傷害速報)類似事例

金属片を内蔵した加熱式タバコに誤飲によるニコチン中毒

(No.121 金属片を内蔵した加熱式タバコの誤飲による消化管異物の類似事例 10) ㊦

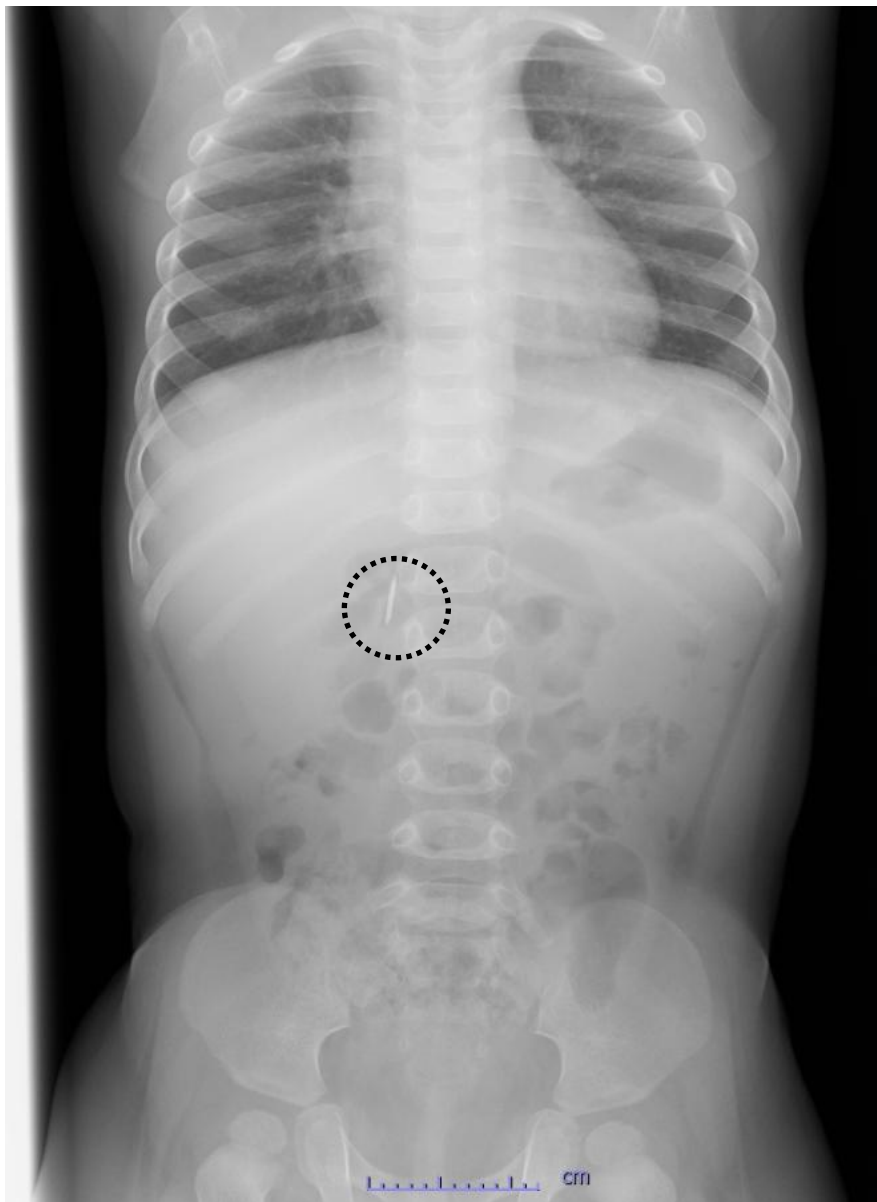
【図】胸腹部 X 線写真 金属片を点線○で囲んでいる

| <p>医療機関受診時<br/>以降の治療経過<br/>転帰</p> | <p>10 時すぎに医療機関 B に来院。到着時、バイタルサインに異常はなかったが、GCS E4V4M6 で活気なくウトウトしていた。誤飲後すぐミルクを哺乳させたことによりニコチン吸収が進んだ可能性がある判断し、静脈路を確保し、活性炭 8g を胃管より投与した。静脈路確保の前後で SpO<sub>2</sub> 90%前後と低下したため、酸素投与を行った。胸腹部 X 線検査（図）では金属片は小腸内に位置すると判断した。活性炭を投与した後、顔色不良は改善し、酸素も中止でき、意識も改善した。経過観察目的で入院、経過良好で X+1 日退院した。X+3 日再診時に腹部 X 線を撮像し金属片の排出を確認した。</p> |
