日本小児科学会こどもの生活環境改善委員会

Injury Alert（傷害速報）

No. 149 半閉鎖空間での日焼け止めスプレー使用による化学性肺炎<sup>①</sup>

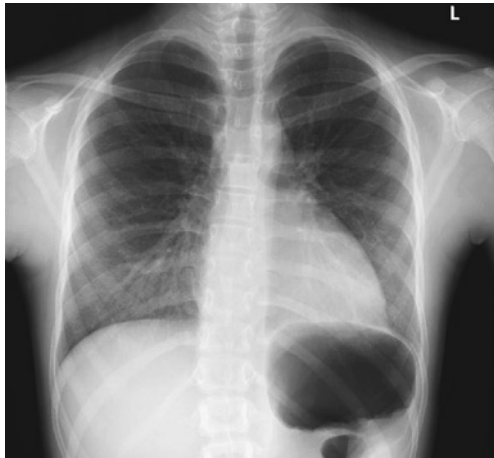
図1 スプレー吸入から1時間後の胸部X線写真

| 医療機関受診時以降の治療経過<br>転帰 | | スプレー吸入（曝露）から1時間後の医療機関到着時、呼吸困難は改善しておりバイタルサイン、血液検査、身体所見の異常はなかったが、胸部X線写真で中葉から下葉にかけてすりガラス状陰影を認めた。曝露から2時間後、救急外来で経過観察中に呼吸困難が出現し下肺野で呼吸音の減弱があり、SpO <sub>2</sub> （経皮的動脈血酸素飽和度）92%（room air）に低下していた。経過からスプレー吸入による化学性肺炎と考えた。酸素投与したところ呼吸困難とSpO <sub>2</sub> の改善が見られ酸素投与を中断した。曝露から4時間後、再度呼吸困難が出現し、SpO <sub>2</sub> 87%（room air）に低下したため鼻カヌー酸素2 L/分の持続的投与を開始し、救急科病棟に入院した。曝露から6時間後に病棟で再び呼吸困難が出現し咳嗽も認めため、去痰薬吸入を施行し咳嗽練習と深呼吸指導をしたところ、20分後に呼吸困難は改善した。以降8時間ごとの去痰薬吸入を継続し、翌日（曝露から19時間後）には呼吸器リハビリテーションも開始した。一方で、胸部X線写真では入院時と同様の所見を認めていた。徐々に症状は改善し、曝露から24時間時点では体動時の呼吸困難のみで改善した。曝露から36時間後、酸素投与を中止し、48時間後には体動時の呼吸困難も改善した。60時間後に退院した。曝露から8日後の外来において撮影した胸部X線写真では、すりガラス状陰影の改善を認めた。その後も経過観察のため外来通院を継続しているが、曝露後6か月時点で無症状であり胸部X線写真で増悪を認めていない。<br>スプレーで遊んだ理由を本児に聞いたところ、液体のりに日焼け止めスプレーを噴霧すると表面が固まり、透明なフィルムができることに気づき、自室の様々な物にスプレーを吹きつけていたとのことであった。半閉鎖空間での換気不十分の中で大量のスプレー成分への曝露により肺炎が引き起こされたと考えたが、なかでも炭化水素（Liquefied Petroleum Gas 以下 LPG、または水添ポリイソブテン）、揮発性物質などが原因である可能性を考えた。ご家族、本児には本製品は屋外などの風通しの良い場所で使用し、用途以外には使用しないこと、引火に気を付けることなどを注意喚起した。 |
