## Injury Alert (傷害速報) 類似事例

パルスオキシメータのプローブの誤飲 (No. 54 心電図用ディスプレイケーブル電極の誤飲の類似事例1)

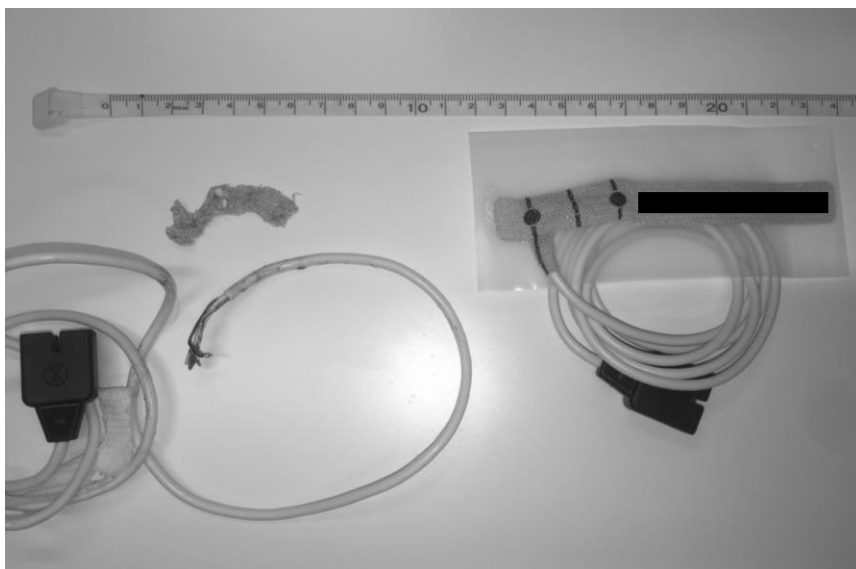
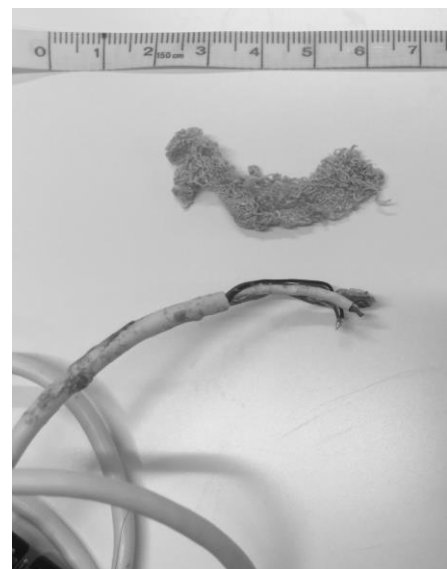
事例	年齢：2歳9か月 性別：女児 体重：8.9kg 身長：74.1cm	
傷害の種類	誤飲	
原因対象物	パルスオキシメータのプローブ	
臨床診断名	異物誤飲	
発生状況	発生場所	院内の入院病棟(4人床の大部屋)、床頭台にパルスオキシメータの本体を置き、足にプローブを装着していた。
	周囲の人・状況	大部屋に保護者の付き添いはなく一人で入院しており、室内に他に誰もいなかった。
	発生年月日・時刻	2017年1月9日 午後8時15分
	発生時の詳しい様子と経緯	trisomy-21が基礎疾患にある児。動脈管閉鎖目的のカテーテル治療前の感染コントロール目的で入院していた。看護師が他児対応中に啼泣していたが、本人を確認しに戻ったときには機嫌は改善しベッド上で遊んでいた。その時点でパルスオキシメータのプローブがなくなり、導線のみとなっている状態であることに気づいた。
治療経過と予後	すぐに医師が診察したところ、歯(右下D)に3mm程の金属片が付着しており摘出した。腹部レントゲン検査を行ったところ胃内に5.6mmの金属片を確認し、その後は、パルスオキシメータ装着は夜間のみにした。自然排泄を期待し経過観察したが、事故発生3日後まで排便を認めず、浣腸処置を行ったが排泄物の中に金属片は認めなかった。4日後に転院し7日後にカテーテル治療を行ったが、その際の腹部レントゲン検査では金属片は消失していた。経過中バイタルサインに異常なく、呼吸症状、消化器症状は認めなかった。
