日本小児科学会こどもの生活環境改善委員会

Injury Alert (傷害速報)

No. 71 自転車運転中の保護者に背負われた状態から転倒時に放出され重症頭部外傷を負った乳児

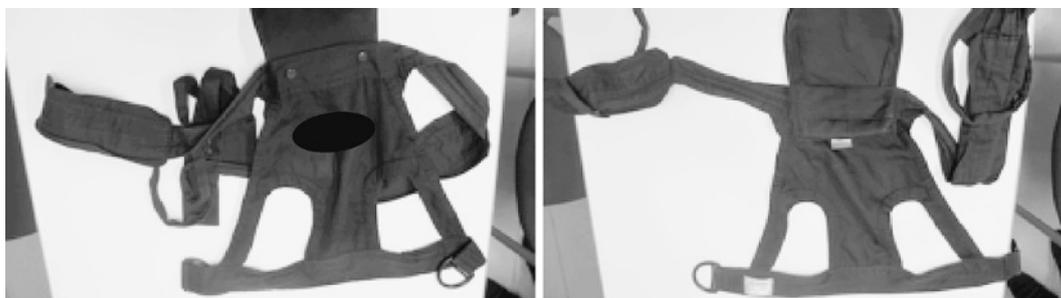
図1 子守帯（左：外側，右：内側）

事例	年齢：0歳5か月 性別：男 体重：6.7kg 身長：76.0cm	
傷害の種類	自転車運転中の保護者に、子守帯で背負われた状態からの転倒・衝突	
原因対象物	おんぶ紐（ひもタイプ）、自転車	
臨床診断名	1. 右頭頂骨骨折 2. 急性硬膜下血腫・脳挫傷 3. 脳挫傷に伴う症候性てんかん	
医療費	入院：1,327,940円、外来：28,000円（2016年6月現在）	
発生状況	発生場所	信号のない横断歩道
	周囲の人・状況	母親：自転車を運転し児（ヘルメット不着用）を子守帯（図1）で背面に背負っていた。子守帯の留め金をすべて閉めており、児は全身を覆う形状のダウンジャケットを着用し、児の体と母親の体とに隙間はなかった。 姉（8歳）：母が運転する自転車の子ども用後部座席（チャイルドシート）に座り、シートベルトをしていた（ヘルメット着用）。
	発生年月日・時刻	2016年3月5日 午前10時00分
	発生時の詳しい様子と経緯	交差点内の信号のない歩行者横断帯（自転車横断帯はなし）を走行した際に、前方左側から徐行で左折してきた普通乗用車が、母親が運転する自転車の左側に接触し、自転車は右側に転倒した。児は子守帯から飛び出し、頭を下にして1m右前方に落下した。目撃者が救急要請を行い、病院へ救急搬送された。 母と姉は右側近傍に転倒し、前腕等に軽微な擦過傷を受傷した。自動車の運転手に外傷を認めなかった。尚、自転車はハンドル、ペダル、チャイルドシート、後輪それぞれの右側に軽微な損傷を認めた（図2）。
治療経過と予後	児に基礎疾患はなく、出生後成長発達に問題は認めなかった。 病院搬入時、グラスゴー昏睡尺度（GCS）は15点で、右頭頂部から側頭部にかけて5cm程度の腫脹を認めた。頭部CT検査にて右頭頂骨骨折とその直下に軽微な急性硬膜下血腫と脳挫傷を認めた。その他、右背部の腸骨稜近傍に擦過傷を認めた以外に外傷はなかった。意識レベルの経過観察目的に集中治療室に入院した。 受傷3時間後に頭部CTを再検し右頭頂葉に3cm程度の血腫の増大を認めた。GCSは15点、頭蓋内圧亢進所見を認めず、外科的介入は要さなかったが、Hbが5g/dL台と貧血が進行し、循環が不安定となったため、気管挿管・人工呼吸管理、濃厚赤血球輸血を実施した。受傷後24時間の頭部CT検査にて血腫のサイズが改善傾向にあることを確認し、第3病日に抜管した。第4病日に頻脈と酸素飽和度低下を伴う左下肢のペダル漕ぎ様運動を10分弱認めた。精査にて脳波異常を認めたため、脳損傷による症候性てんかんと診断し、カルバマゼピンの投与を開始した。また、経過とともに左上肢の麻痺が明らかとなった。第6病日に一般病棟に転棟し、第12病日に退院となった。 受傷3か月後、左上肢の麻痺は軽快傾向にある。カルバマゼピンの内服を継続し、慎重に経過観察中である。外来での診察、乳児健診では左上肢の麻痺以外に発達の異常は認めない。

本事例の場合、ヘルメットを着用していれば頭部外傷が軽減できた可能性が高いが、乳児用のヘルメットはなく、また乳児に着用させることもむずかしい。自転車が転倒したときでも、乳児が子守帯から飛び出ないように、子守帯を改良して保護者と乳児をより密着させて飛び出さないようにすることも考えられるが、時には、転倒した保護者の身体が乳児の頭部などに衝突して大きな荷重がかかる事態も発生している。

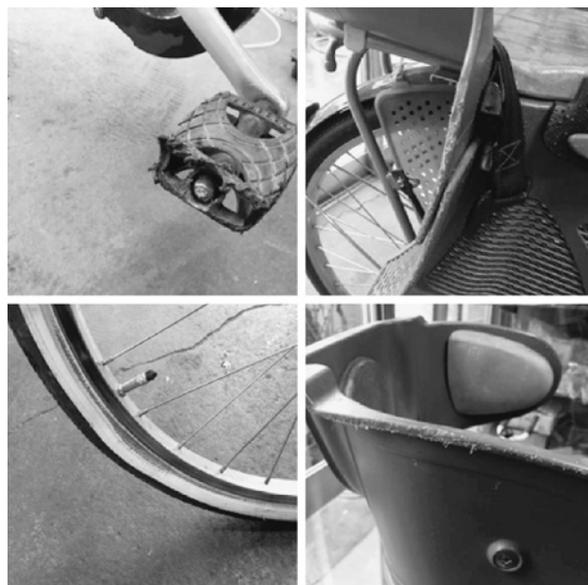
図2 破損した自転車の各部分。(左上：ペダル, 左下：自転車後輪, 右上：チャイルドシートの足乗せ部分, 右下：チャイルドシートの背もたれ部分)

1. 本事例は、自転車の破損の程度、自転車を運転していた母親やチャイルドシートに着座していた姉が大きな外傷を負っていないことから、乗用車からはさほど高いエネルギーが加わったものではないことが想定される。しかし母親に背負われていた本児においては、垂直方向が1メートルを超える高さからの墜落であり、水平方向にも1メートル近く放出されたことから、乳児にとっては高エネルギー外傷であったと言える¹⁾。
